長崎県警察

長崎県交通事故多発交差点

2023年は、ワースト交差点5箇所、31件の事故が発生しています。

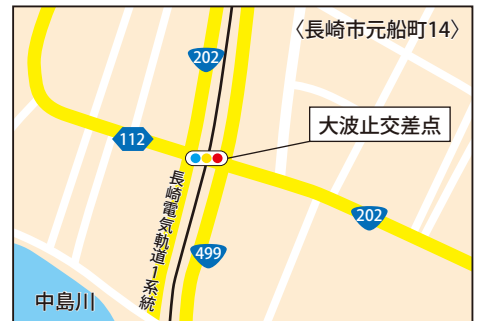
ワースト1位 大波止交差点

- 複数の国道と市道が交差する四差路交差点。
- 南北方向に路面電車が通っており、交差点付近に路面電車の停車駅がある。
- 路面電車の停車駅や、路線バスの停留所、大型ショッピング店が交差点付近にあるため歩行者の通行量も多い。

- 重傷事故1件、軽傷事故6件発生。
- 交差点を右折する際に横断歩道上を横断する歩行者の確認、対向直進車の確認が不十分だったことが主たる要因。

★人対車両(4件)
