舞坂宿を襲った 安政地震津波

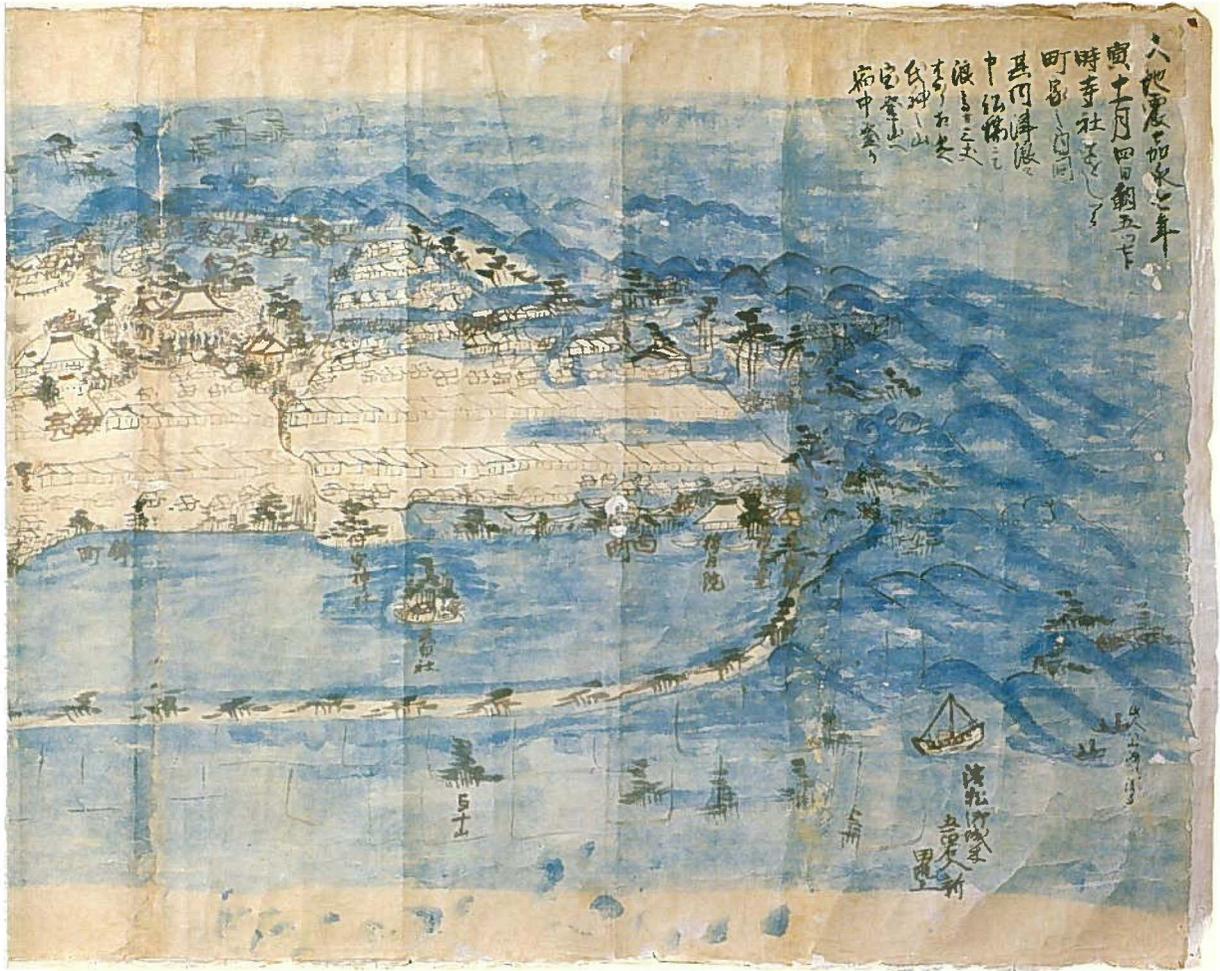
関所の対岸に位置した舞坂は、小さいながらも東海道五十三次の宿駅であった。そのためか、文書などの古い記録も数多く残っている。津波災害に関するものも幾つかある。舞坂町西町の渡辺家に保存されているこの絵図もその一つ。当主から五代前の八郎平(1824年-1901年)が、30歳の時に体験した安政地震の津波被害状況を、タテ42cm、ヨコ104.5cmの和紙に描いたものである。

上(南)が遠州灘。右(西)と下(北)が浜名湖。東西に

貫く東海道に沿って家屋が300軒余り。海拔5m余りの岐佐神社と奉燈山に人々が逃げ登り、津波が収まるのをじっと待っている。何波も襲ってくる津波を不安げに見つめていたことであろう。なお、水が引いたあとの竹やぶには魚が引っかかっていたという言い伝えも残っている。

「大地震に続いて高さ2丈余り（約6m、絵図には3丈とある）の津波が舞坂宿を襲ったので、海岸の石垣はひとたまりもなく崩れ落ちた。水の勢いは激しく、渡船場から上がったかと思うと、またたく間に南東の方向へ走り、家屋を打ち砕いた。東の方でも提防が切れ、全部の田畑に潮水が入った。宿場は一面、海のようになってしまった。浜名湖のノリソダも1本残らず流されてしまった。渡船場の付近は土地が低いので、角屋（旅籠屋、以下同じ）へはかまのいの上まで水がきた。向かいの正月屋は全壊した。湊屋、笹屋、桔梗屋はいずれも裏から水が入り、半壊した。掛塚屋と茗荷屋は家が新しく、土地も高いので、床まで水が入った

舞坂宿から中泉代官所へ提出した報告書によると、家屋の被害状況は、流失8軒、全壊8軒、半壊58軒、破損214軒であった。
