そんぽ  
予防時報 vol. 252

### 竜巻等突風予測情報の発表、伝達について

### ストーブによる火災の現状と予防対策

# 東日本大震災における都市ガスの被害・復旧状況と地震対策の課題

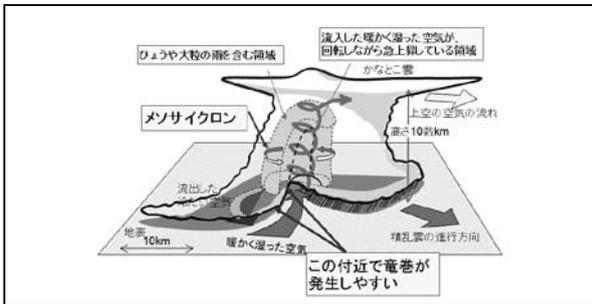
図1 竜巻発生メカニズム

竜巻は発達した積乱雲に伴って発生する、局所的だが激しい現象である。一般的に積乱雲は水平の広がり10km程度、その寿命は1時間程度であるが、竜巻は1km以下の大気の渦で寿命もかなり短い。

積乱雲は、地表付近が高温で湿度が高い、あるいは上空が低温の場合に、大気の状態が不安定となって発生する。梅雨前線や台風など、比較的大規模な現象の一部分として発生することもあれば、真夏の「入道雲」と呼ばれたりするように孤立して散在する

場合もある。積乱雲自体は降水の強さなどから、気象レーダーで強い雨の分布として把握できる。

### （1）竜巻の観測や予測の現状（図1）

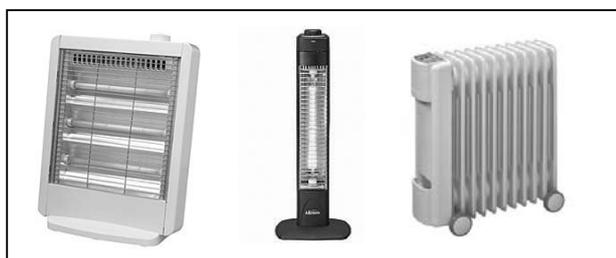
写真2 電気ストーブの例 (左から順に、石英管式、カーボンヒータ、オイルヒータ)  
※ハロゲンヒータは、石英管式と同様の形状をしているものが多い。

構造的には石英管式電気ストーブと同様であるが、発熱体にニクロム線ではなく炭素繊維（カーボン）を使用している。ニクロム線やハロゲンランプよりも遠赤外線効果が高いのが特徴である。暖房効果はハロゲンヒータと同様である。

### ア. 電気ストーブの種類 (写真2)

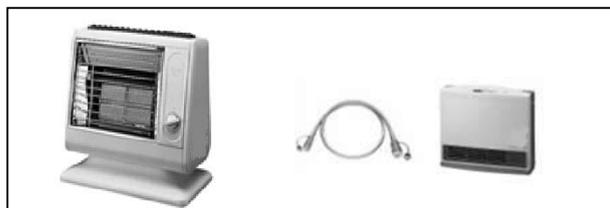
写真3 赤外線ガスストーブの例 (左) とガスファンヒータの例 (右)

燃焼排ガスによる対流熱により室内の空気を暖める開放式の燃焼機器である。放射体にセラミッ

クを用いたセラミックバーナと特殊耐熱鋼の金網を重ねたメタリックバーナがある。

#### ア. ガスストーブの種類 (写真3)

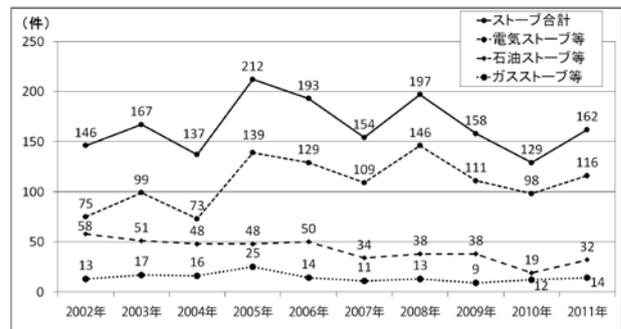
図1 ストーブ火災の推移

過去10年間のストーブ火災の推移をみると、最も多かったのは2005年の212件、最も少なかったのは2010年の129件で、この10年間はその間で増減しながらほぼ横這いで推移しており、年

※電気ストーブ等：石英管式電気ストーブ・ハロゲンヒータ・カーボンヒータ・セラミックヒータ・オイルヒータ  
 ※石油ストーブ等：石油ストーブ・石油ファンヒータ  
 ※ガスストーブ等：赤外線ガスストーブ・ガスファンヒータ

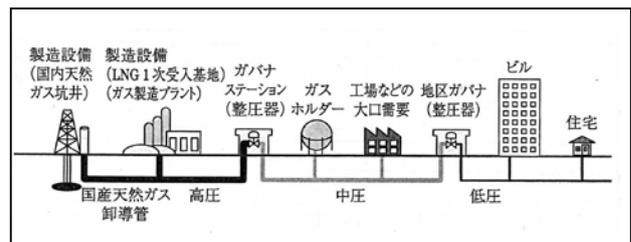
図 1 高圧供給方式の概念図<sup>4)</sup>

これらガス導管による供給方式は、輸送圧力により低圧供給方式、中圧供給方式、高圧供給方式に大きく分類できる。例えば高圧供給方式は、図 1 に示すとおり、ガス製造設備から高圧で送出し、ガスの圧力を減じる機器である整圧器にて中圧に、中圧から低圧に減圧して需要家に供給する方式で、供給区域が広く大量のガスを長距離輸送する大規模なガス事業者に適した方式である。

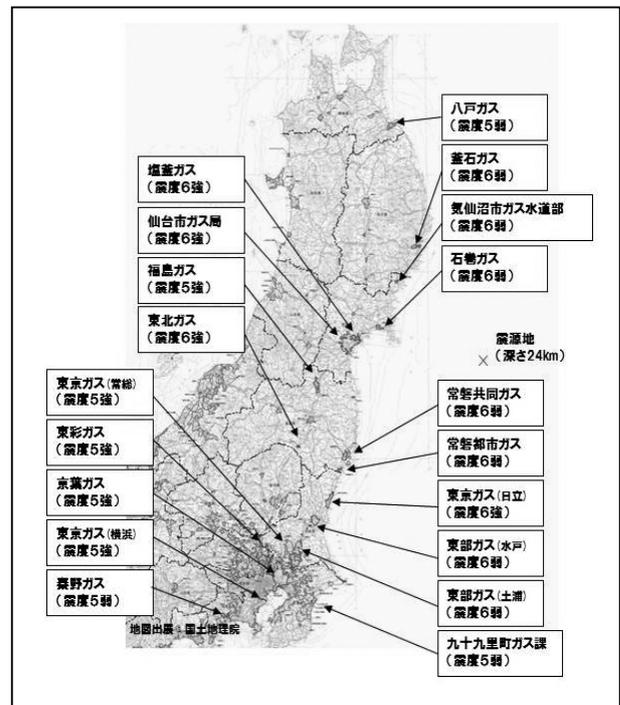
図2 ガス供給停止事業者及び震度階

震度7の地域に都市ガス事業者は存在しなかったが、震度6強には6、震度6弱には14、震度5強には32、震度5弱には28の事業者がいた。このうち、図2に示すとおり、地震動や津波の被害でガスを供給停止した都市ガス事業者は16で、供給停止戸数は約46万戸に及んだ。

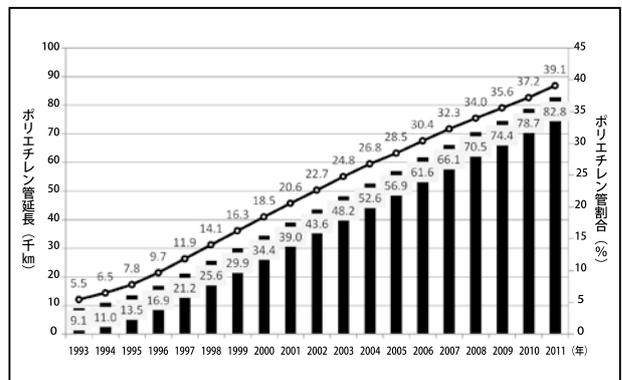
図3 ポリエチレン管の導入状況

これは、柔軟性に富み、過去の地震において被害が無かったポリエチレン管の導入を都市ガス業界として積極的に推進してきた結果であり、ポリエチレン管の耐震性の高さが証明された。都市ガス事業者におけるポリエチレン管の延長は、図3に示すとおり、阪神・淡路大震災発災直前の1994年末時点の約1.1万km（低圧導管に占める割合：約7%）から、2011年末には、約8.3万km（同：約39%）と約7.5倍となっている。

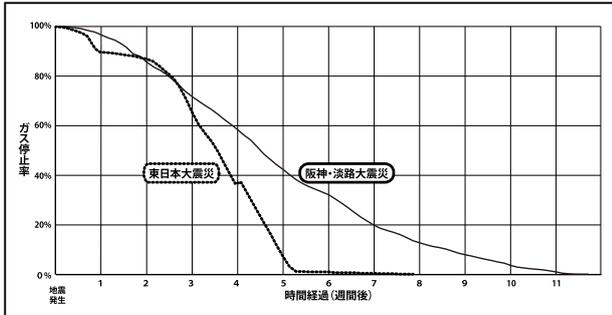
図4 復旧状況の時系列<sup>6)</sup> (執筆者一部修正)

復旧対象戸数の多さや、供給停止事業者が東日本太平洋側の広域に存在していることを考慮すると、過去の震災による復旧日数より早い復旧であった。表3は過去の震災との復旧状況の比較、図4は阪神・淡路大震災との比較であるが、都市ガス業界

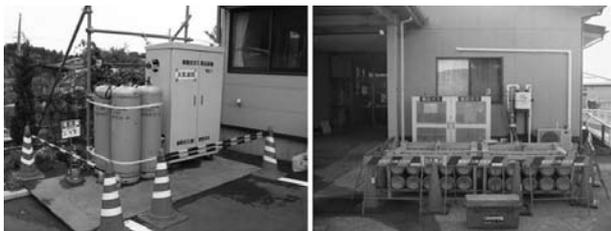
写真3 移動式ガス発生設備（例）  
（左：プロパンエアー式、右：圧縮天然ガス式）

ガス供給を停止した地区のうち、病院や福祉施設等、社会的重要度の高い需要家に対しては、移動式ガス発生装置（臨時供給装置）を用いて臨時供給を行った。この移動式ガス発生設備は、災害

復旧時に有効な設備であり、これまでも開発・整備、規制緩和が進められてきたが、特に新潟県中越沖地震の際にその有効性が認められたことにより、2009年の補正予算において「移動式ガス発生設備導入促進補助事業」が創設された。その結果、圧縮天然ガス式（50m<sup>3</sup>/時間以上）、プロパンエアー式（30m<sup>3</sup>/時間）等の比較的大規模な需要家向けに供給が可能な移動式ガス発生設備は、新潟県中越沖地震時の122基に対し、2009年末には、537基まで増加した。なお、東日本大震災では、小容量のプロパンエアー式（4m<sup>3</sup>/時間）も含め、約200基の移動式ガス発生設備が活躍しているが、これは、補助金により設備の所有台数が増加したことに加え、規制緩和により、災害時に限り、天然ガス自動車専用スタンドで移動式ガス発生設備に圧縮天然ガスの充填が可能となったことによる影響が大きい。

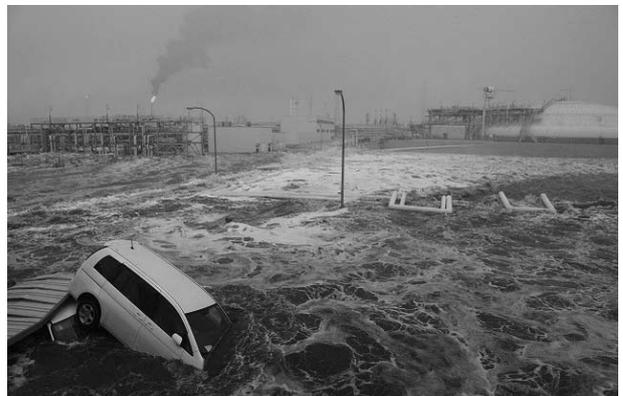
写真4 仙台市ガス局港工場を襲う津波  
（2011年3月11日15時53分頃）<sup>8)</sup>

しかしながら、15時51分に未曾有の大津波が仙台市ガス局港工場に襲来したため、ほぼ全ての設備が冠水し、電気設備が使用できなくなり、緊急停止から約1時間後の16時36分には、全供給区域（約36万戸）で都市ガスの供給停止を余儀なくされた。写真4は、港工場に津波が押し寄せた時の状況であり、事務所1階部分は完全に水没した。

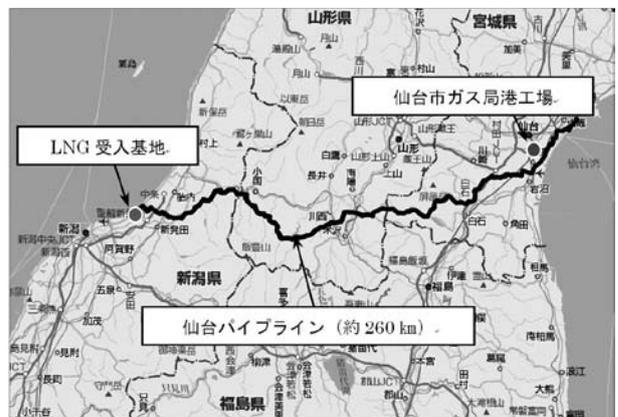
図5 仙台パイプラインの概要

仙台パイプラインは、東北電力（株）新仙台火力発電所向けの燃料ガスを供給すると共に、パイプライン沿線周辺地域への天然ガスの普及拡大を目的に、石油資源開発（株）が1992年6月に着工し、1996年3月に完成した。図5は仙台パイプ

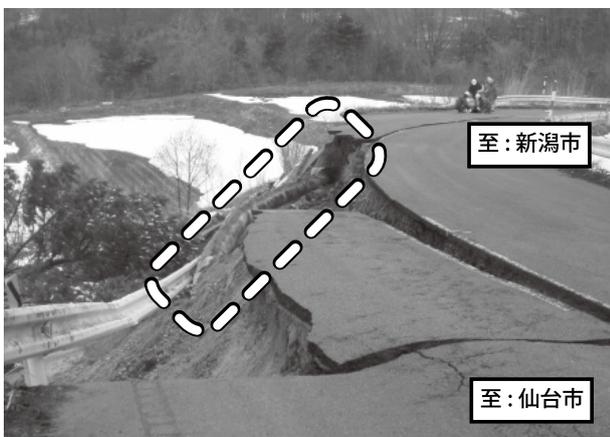
写真5 七ヶ宿町地内での道路盛土崩壊と露出した仙台パイプライン（点線部）

仙台パイプラインでは、宮城県七ヶ宿町の山岳部の4か所（県道3か所、町道1か所）において、パイプラインが敷設されている道路盛土に大きな崩壊があった。県道の1か所ではパイプラインが50m近くに亘って露出したが、座屈等の重大な損傷には至らず、ガス供給に影響を与えることはなかった。写真5は県道でパイプラインが露出した状況を示している。その後、石油資源開発(株)では、緊急対応や埋設部の健全化を適切に実施した。

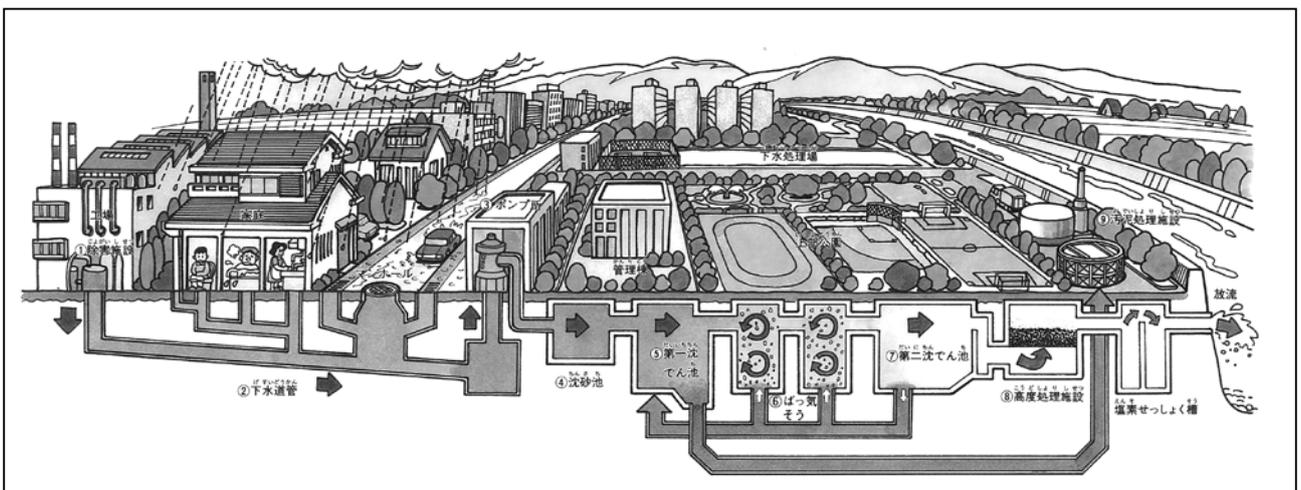
図1 下水道の仕組み（合流式下水道）

ポンプ所は、下水道管で集めた汚水を下水処理場に送水したり、雨水を川や海等に放流する施設である。水道と異なり、下水道は重力により自然流下で水が流れていく。下水道管はできるだけ地形勾配に合わせて敷設するが、平坦な土地では下流に行くほど管が深くなり、ポンプで浅い所まで揚水する必要がある。また、地盤の低い場所では浸水を防ぐために、雨水を川や海に放流するためのポンプ所が必要になる。

下水処理場は、下水道管で運ばれてきた下水の中の汚濁物を取り除き、きれいになった処理水を川や海へ放流する施設である。下水処理には様々な方式があるが、一般的には「沈殿処理」と、生物反応を用いた「高級処理」の過程から成っている。処理水はさらに、塩素やオゾンなどを使った

「消毒処理」を経て川や海に放流される。

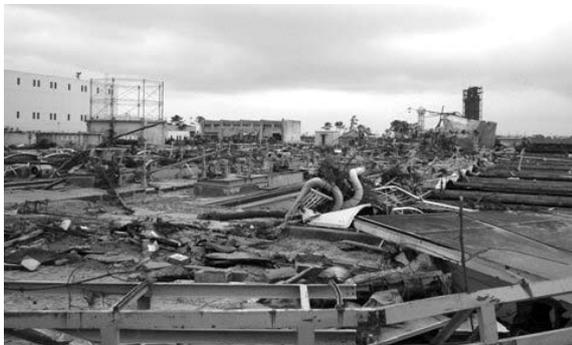
写真1 津波被害を受けた下水処理場（仙台市ホームページより）

北地方の処理場およびポンプ場が受けた大規模な津波被害である。仙台市では、市の大半の生活排水を処理していた沿岸部の3つの浄化センター(下水処理場)が壊滅的な被害を受け、完全復旧には5年程度の期間を要するといわれている。現在は仮復旧状態で、処理能力は完全には回復しておらず、市のホームページなどで「処理施設の現状・下水道のご利用上の留意事項」を公表し、油や洗剤、野菜くずなどをできるだけ下水に流さないよう市民に協力を呼びかけている<sup>4)</sup>。

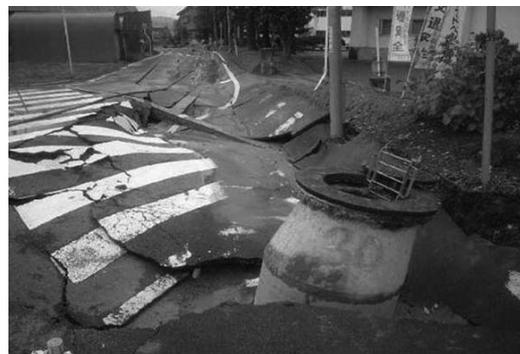
写真3 地盤の液状化によるマンホール浮上

京都などで、下水道管の被害が顕著となっている。液状化が発生すると、マンホールなど内部が空洞になっている地下構造物は浮力により浮き上がってしまうことがあり、下水の流下機能が損なわれるだけでなく、地上に突出したマンホールが道路交通の障害となり、応急復旧活動や被災者の救援活動の妨げになる。周辺地盤が広範囲に液状化した地域では、下水道管内への多量の土砂の流入による管閉塞も発生し、浦安市、香取市、稲敷市では、下水道の使用制限を行うまでの被害につながった。

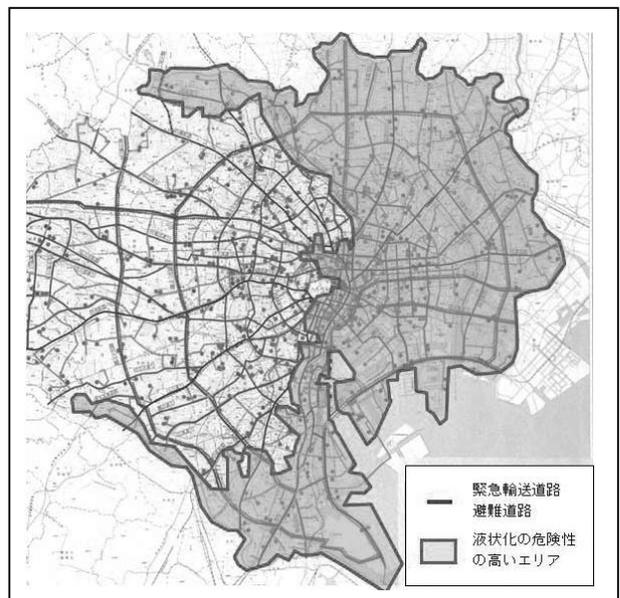
図3 液状化エリア

図3に東京都区部の液状化の危険性の高い地域を示す。このような地域に設置されているマンホールは、大地震の際には浮上等の液状化による被害を受ける恐れがある。このため、既存のマンホールに非開削で液状化対策を実施できるよう、「非開削人孔浮上抑制工法」が開発された。この工法は、マンホールの側壁に消散弁と呼ばれる装置を追加設置し、周辺地盤の液状化により生じる「過剰間

※「東京の液状化予測図」(東京都土木技術支援・人材育成センター)に基づき筆者が作成

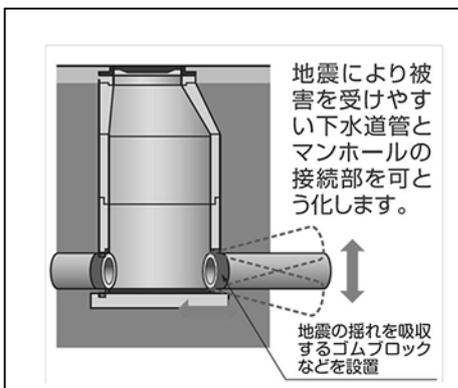
図2 接続部の耐震化

阪神・淡路大震災では、下水道管の破損、拔出し、ズレ、ひび割れ等が発生し、特にマンホールと下水道管の接続部及びマンホールから1本目の管に被害が多く見られた。これはマンホールと下水道管が剛接合になっているため、地震の揺れに対する両者の挙動の違いを接続部が吸収できないことに起因している。このため東京都では2000年度から、非開削でマンホールと下水道管の接続部を可とう性接合に改良する耐震化を開始した。これまでに、地域防災計画で指定されている避難所や災害拠点病院など約2,500か所のトイレ機能を確保するために、これらの施設からの排水が流入する下水道管とマンホールの接続部の耐震化を進めている。

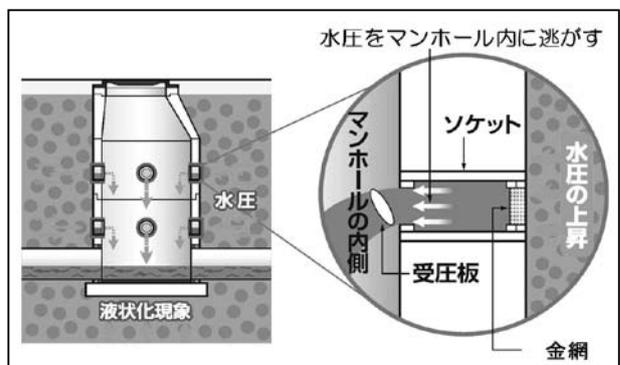
図4 マンホールの浮上抑制工法

隙水圧」を逃がすことにより、マンホールに働く浮力を抑え浮上を抑制するもので、2008年度より液状化の危険性の高い地域にある災害時緊急輸送道路約500kmを対象に対策を開始し、2010年度末に完了している。

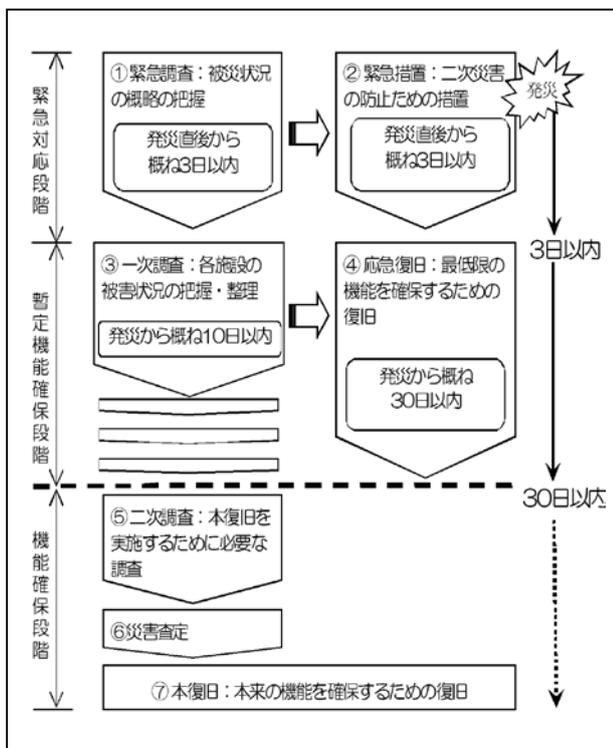
図5 下水道管被害の調査・復旧方法

東京都は、2008年11月、首都直下地震発生時に重要な業務の継続を図るために、事前に必要な資源の準備や対応方針・手段を定めた「都政のBCP〈地震編〉」を策定した。これに基づき下水道局でも、災害対策マニュアルの見直しを行い、発災時の迅速な対応を図るための必要人員・資機材の調達方法や具体的な調査・復旧方法などを盛り込んだ。住民生活に直接影響のある下水道管被害の調査・復旧方法について、図5に示す。
