# 農村(田園)直下型地震ー越後三条地震の 液状化現象

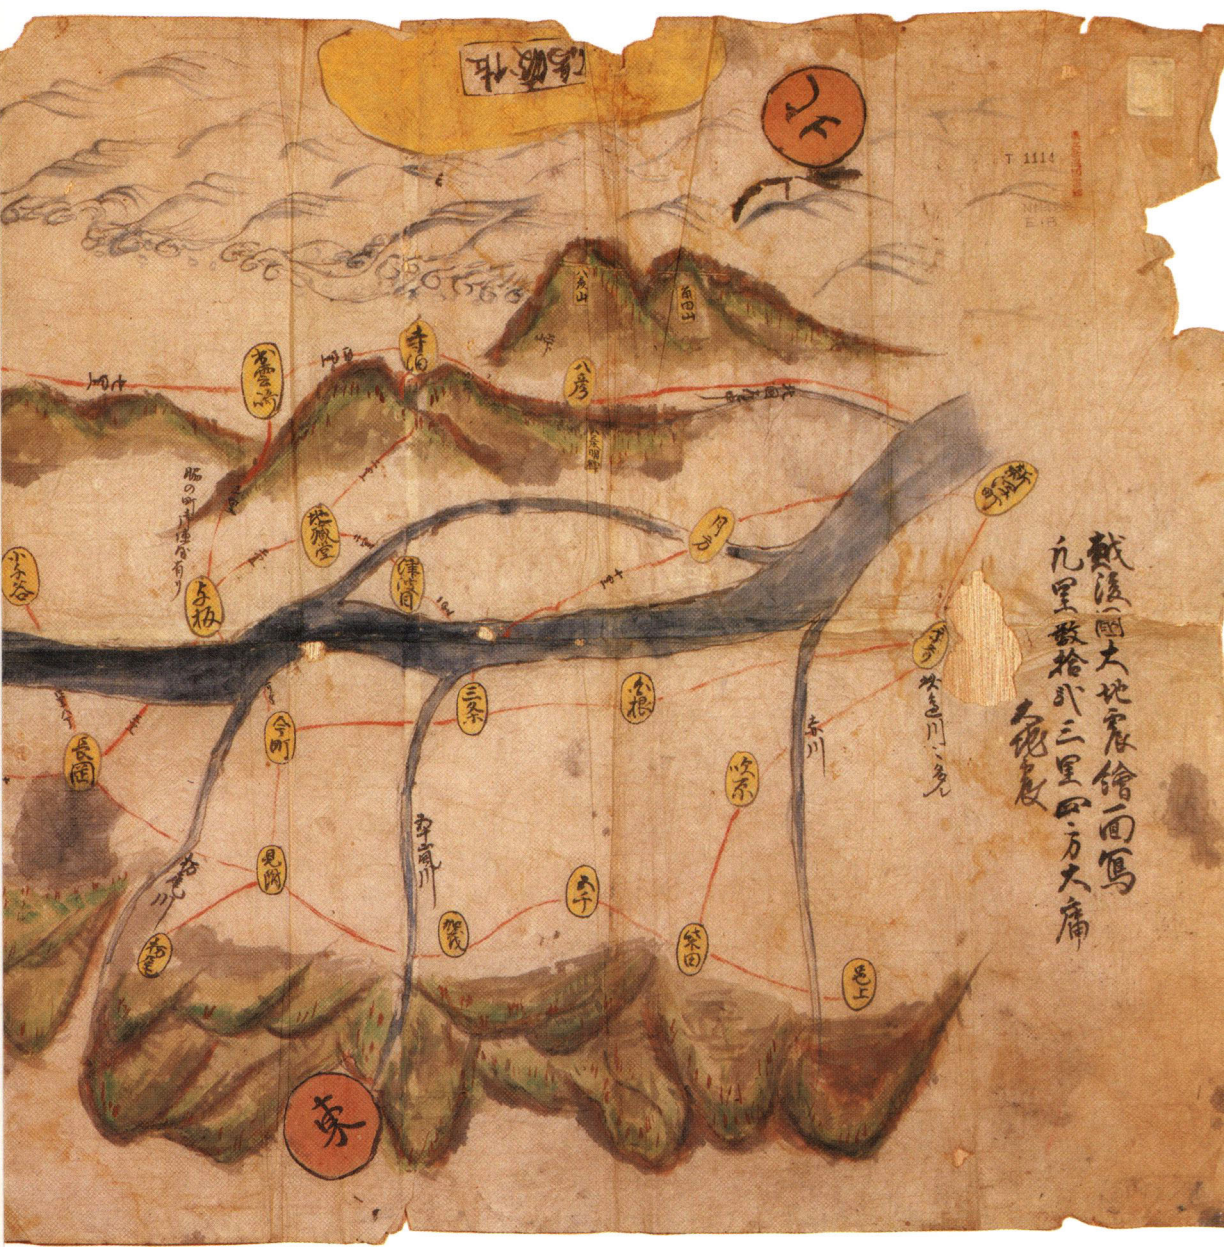
戰後國大地震繪面寫  
九里數拾外三里四方大席  
龜震

掲載した絵図は、被害地域を示しているが、地藏堂で地水から水を噴き出したという液状化現象の記事も見える。
